# 云南省 S35 永金高速永仁至大姚段建设项目临时用地（永仁段）第一批次土地复垦初验专家组意见

云南省 S35 永金高速永仁至大姚段建设项目临时用地  
(永仁段) 第一批次土地复垦(县级)初步竣工验收整改  
完善意见

附件 3 现场检查验收照片

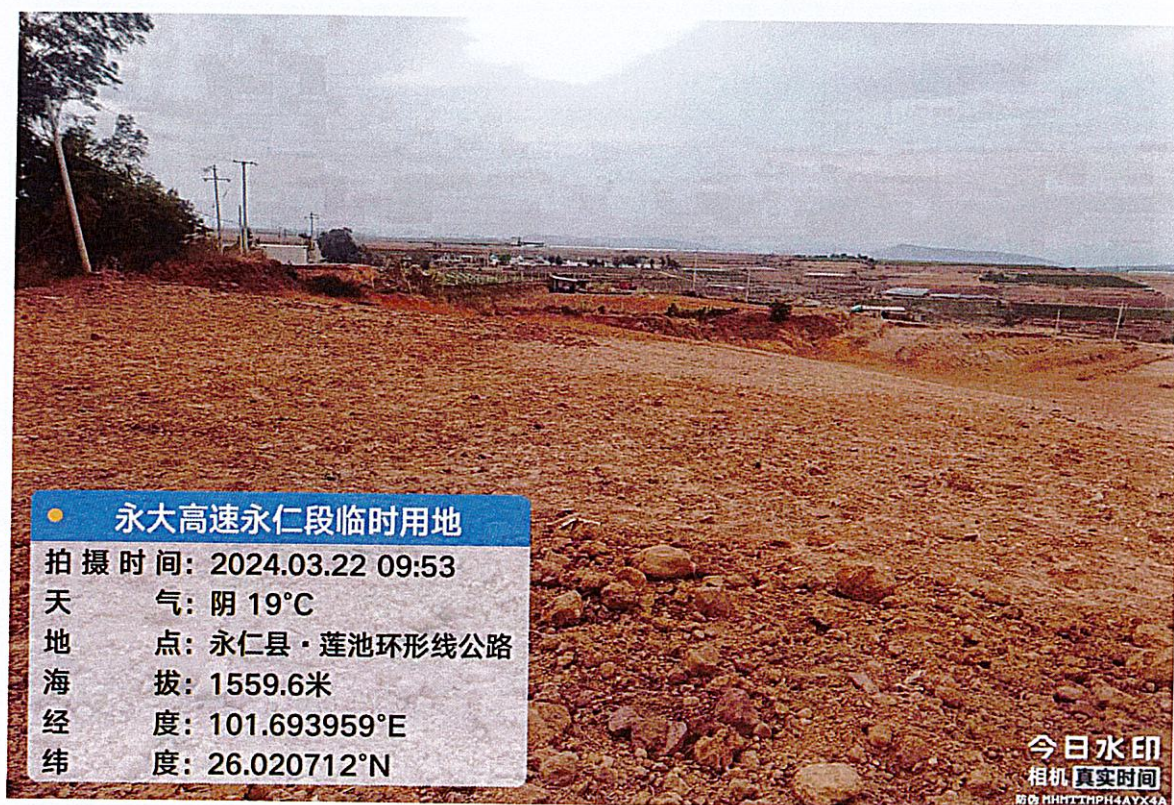
照片 1 1#弃土场（整改前）

7、1#弃土场复垦地为旱地，与损毁前有部分为水田等地类不吻合，复垦不到位。对存在问题按如下要求整改：

(1) 耕作面坡度较大，应按设计要求复垦成耕作面较平整的梯田、梯地，其中水田面积应不小于损毁前的 1.2894 公顷。修筑成的梯田、梯地格田宽度要求在 6~22m 之间，埂坎稳定。

(2) 耕作层平整度不够，土壤肥力不足。未满足复垦方案地力培肥、表土回覆要求，耕地质量利用等别 9 等有待核实。建议增施有机肥、农家肥，培肥地力；在后续耕种中逐一精平耕作面。

(3) 部分区域耕作土壤中砾石、碎石，甚至较大滚石较多，耕层薄、土质差。要求清理石块、增厚有效耕层。

(4) 生产路路面局部压实度不足，且路面高度低于两侧耕作面，无排水农

沟。要求进一步压实松散路面，两侧修筑必要的梯形排水土质农沟，以便雨季能排除路面积水。

13、1#弃土场复垦耕地未按照耕地保水保肥原则分台平整，地块内部存在部分大石块需清理或填埋，局部区域土层厚度偏薄。建议分台平整，地块内部调配覆土厚度。原规划设计复垦旱地含土壤培肥措施，建议按规划设计补充该项培肥措施以便提高耕地土壤肥力，确保复垦后耕评报告评价质量满足要求。

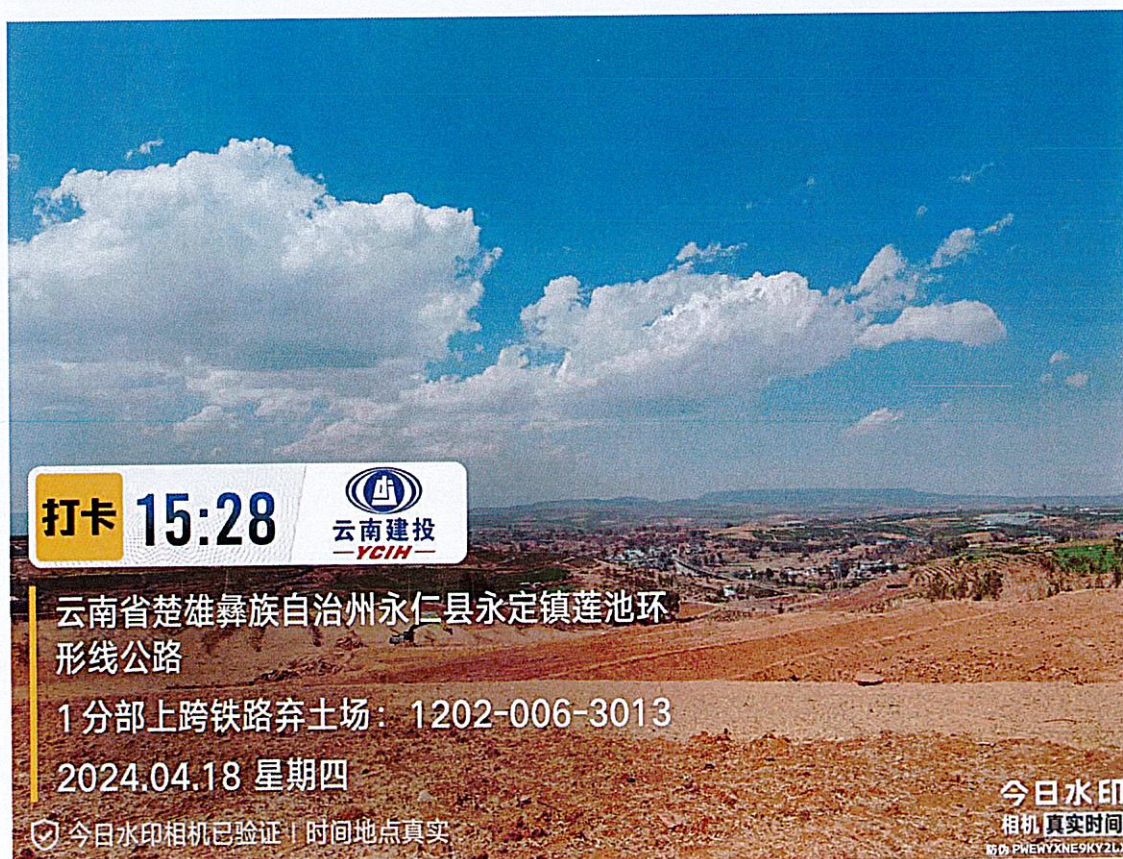
照片 4      1#弃土场（整改中）

2024 年 4 月，用地单位按整改意见对各个临时用地地块进行整改，对不满足复耕要求的区域进行覆土、平整、翻耕、培肥等措施；对复垦林地区域裸露地面及植被稀疏的区域进行补植苗木、撒播草籽等；对 1#弃土场耕作面坡度较大的区域进行分台、平整成梯地。各个地块存在的问题已逐一进行整改。

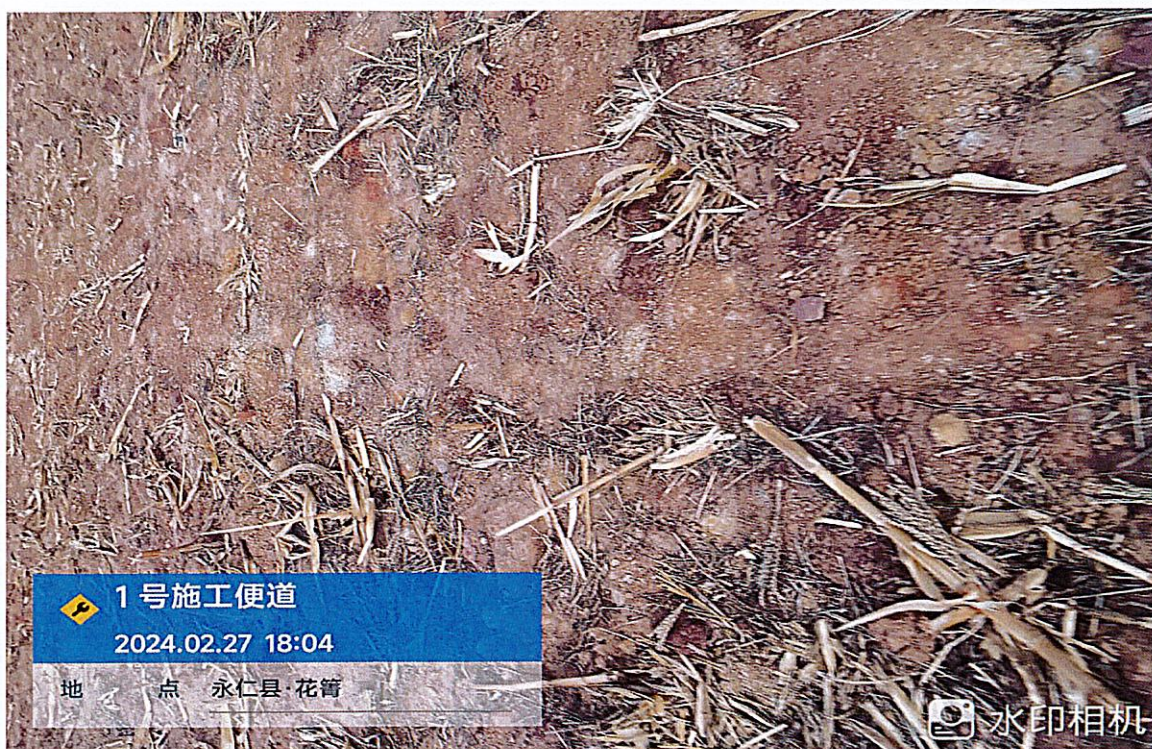
照片 7      1#施工便道现状-1

8、1#施工便道，复垦责任范围现状混入非责任采石损毁面积，要求核实并全面完成本批次临时用地复垦区，确保复垦到位。

12、1#施工便道实际使用损毁土地范围比规划范围大，实地核实该施工便道复垦园区域未按要求恢复，进一步核实复垦责任范围，建议对该位置核实，若

为非复垦责任范围，需提供相关举证材料作说明依据，不列入损毁范围。

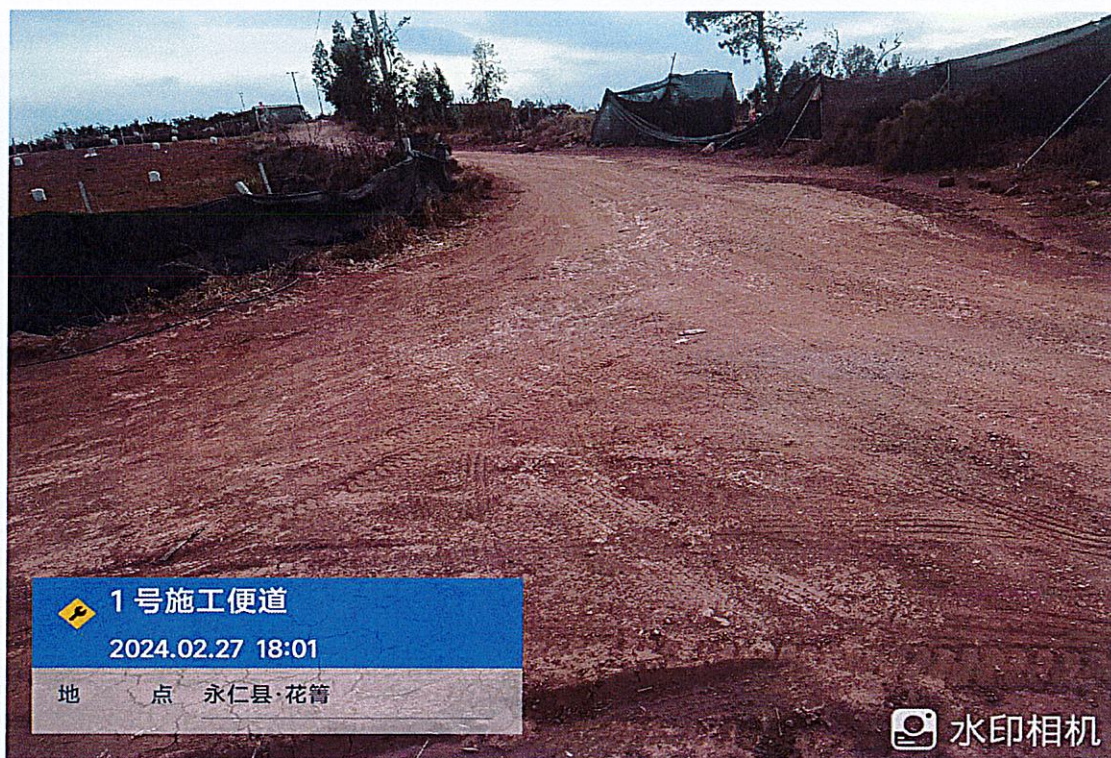
照片 9      1#施工便道现状-3（留续使用）

16、对保留的农村道路需提供相关的材料（损毁前实地照片或村、组、乡镇意见）。

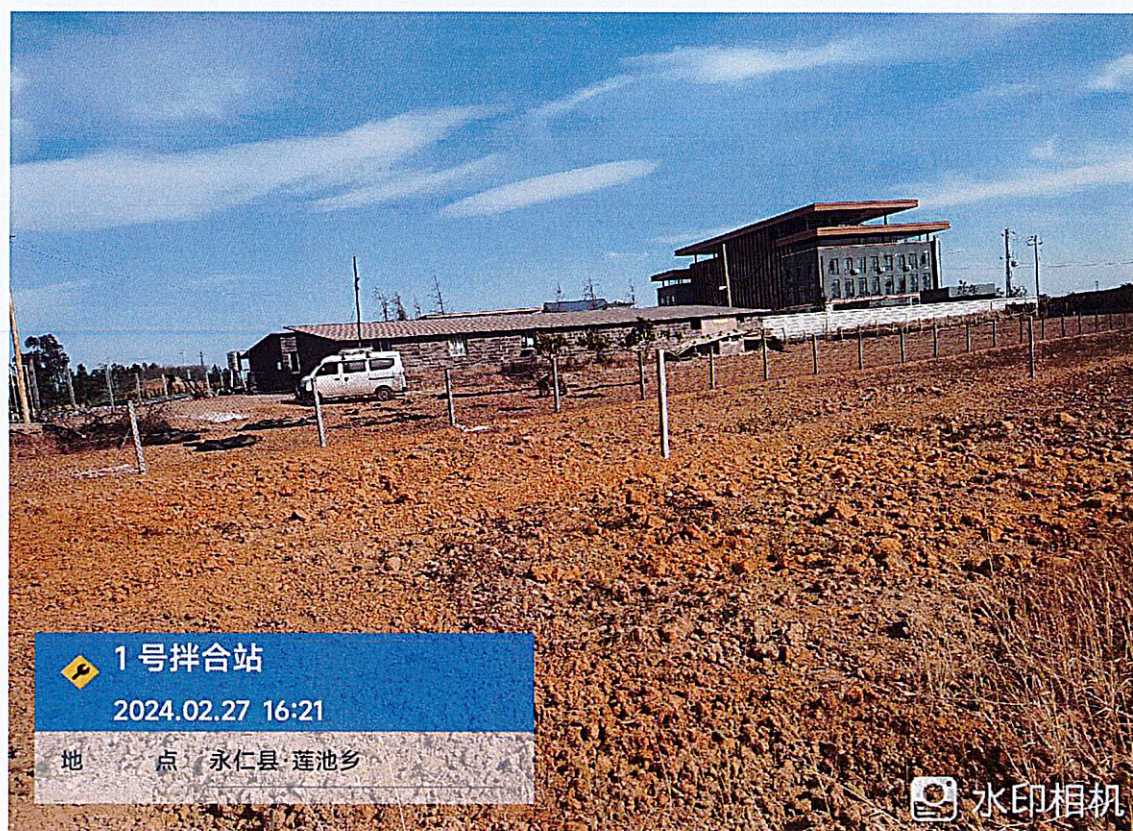
照片 10      1#拌合站现状-1

9、1#拌合站复垦的耕地质量较好，达到复垦方案标准，满足验收要求。但西部及西北部局部规划复垦的林地、园地现状上园林木长势、成活率、株行距等不达标，应抓住降雨等有利时机，按复垦方案规划设计要求整改。
